## Segway Navimow

SNH500E; SNH800E; SNH1500E; SNH3000E

Es wurden vereinzelt Probleme bei der Displayabdichtung bei den der Segway Navimow Robotermäher gemeldet.

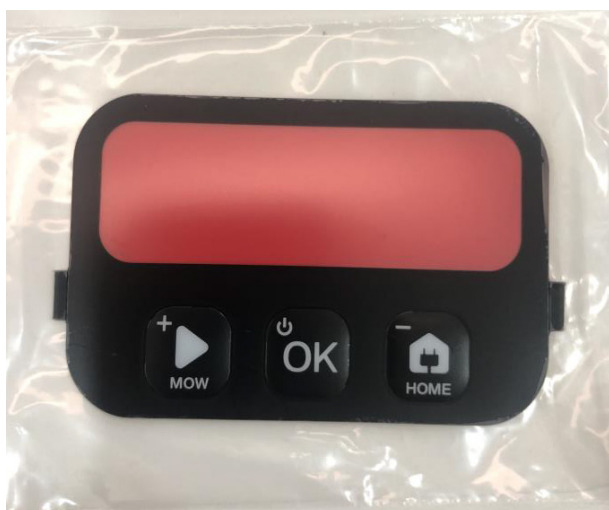
Vorderseite

Wenn Sie den Aufkleber erhalten, prüfen Sie zunächst das äußere Erscheinungsbild. Prüfen Sie, ob es keine Brüche gibt und ob der selbstklebende Aufkleber intakt ist oder nicht. Prüfen Sie, ob die 3 Tastenkontaktpunkte auf der Rückseite nicht fehlen.

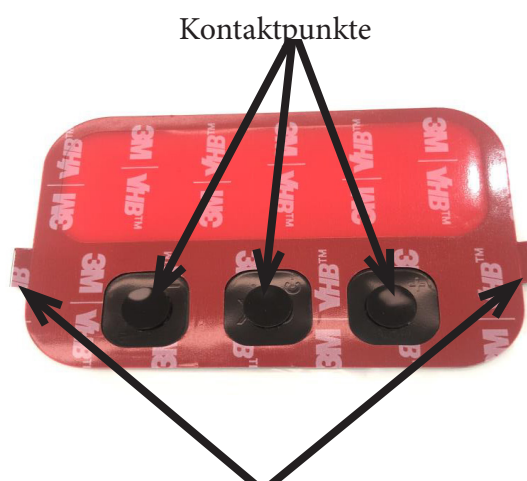
Rückseite

Kontaktpunkte

Abziehhilfen
